Da dolina a cava sino a discarica per poi divenire parco geomorfologico: il caso di Spiggiani a Salve (Salento)

From doline to quarry to dump and then to becoming a geomorphological park: the case of Spiggiani in Salve (Salento)

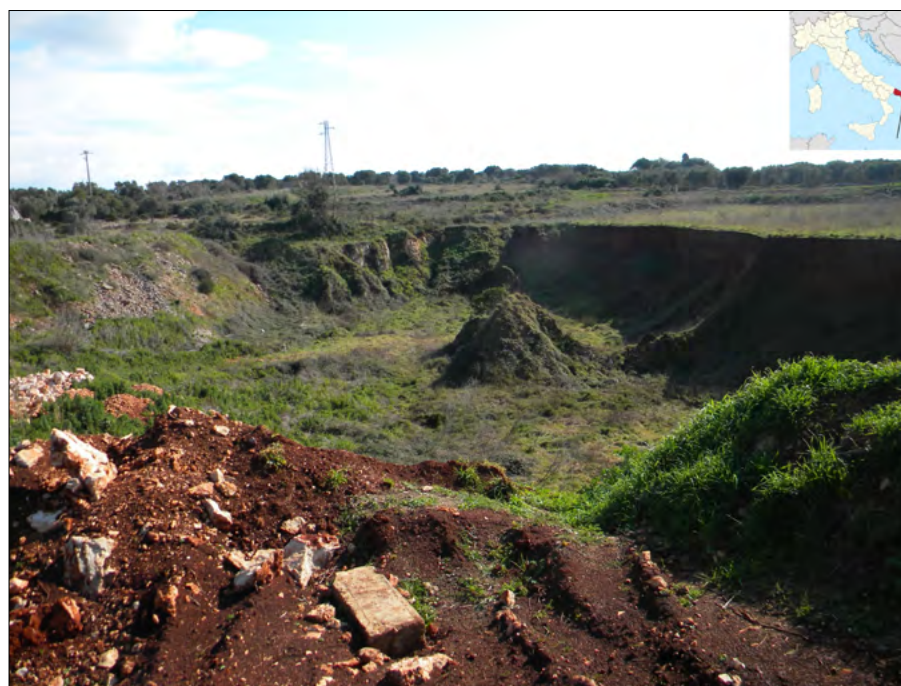
Figura 1. La porzione di dolina che è stata cavata; si notino in primo piano rifiuti parzialmente mascherati dal terreno vegetale e sullo sfondo la parete nei terreni residuali derivanti dalle attività di scavo

I rifiuti sono stati depositati prevalentemente lungo il lato Nord, a parziale colmamento della porzione svuotata dall'attività estrattiva. Servendosi quindi della naturale conformazione dell'area, i rifiuti sono stati adagiati nel tempo sul versante scosceso della dolina, sfruttando il salto di quota di circa 10 metri tra il limite superiore e la porzione centrale della dolina, accrescendo progressivamente la discarica a partire dal bordo occidentale verso il centro, lasciando spesso a vista i rifiuti che risultavano mascherati solo dalla vegetazione spontanea.

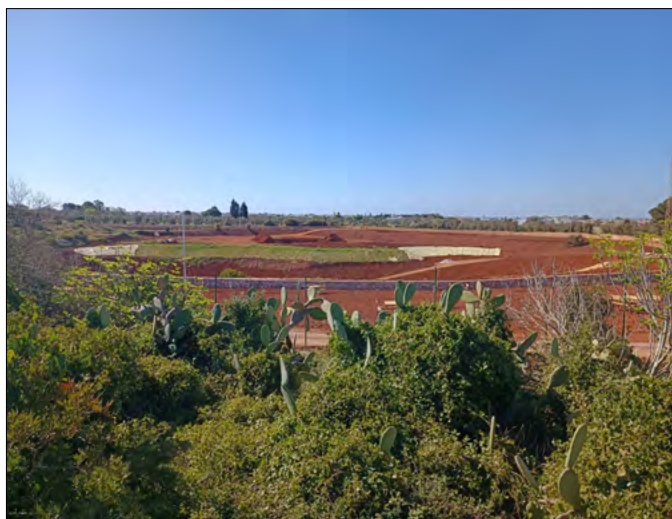
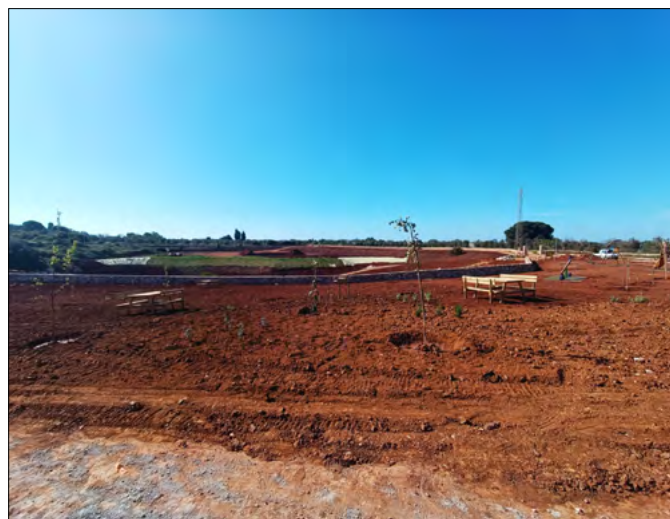
Figura 3a,b. La dolina a seguito degli interventi di messa in sicurezza e valorizzazione

A completamento dell'intervento di ripristino dell'area, si è prevista anche la valorizzazione del sito attraverso interventi diretti alla tutela della dolina tettono-carsica sulla quale insiste la discarica stessa mediante la realizzazione di un parco geomorfologico - ambientale.
